## **ADECUACIÓN DE LAS INSTALACIONES FIJAS DE "CUEVA MUR"**

Ramales de la Victoria

Iniciativa desarrollada los días 11 y 16 de octubre de 2014.

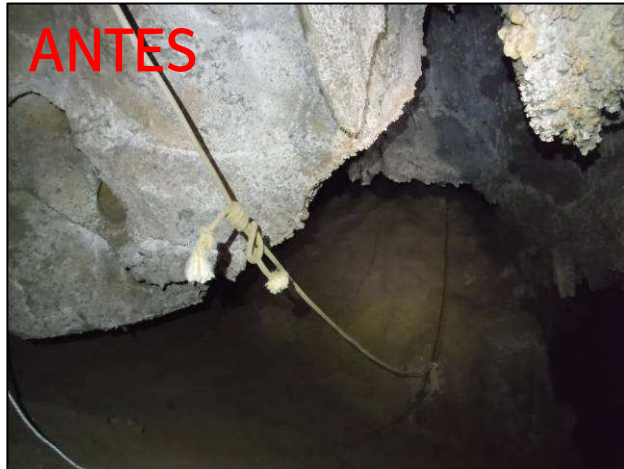
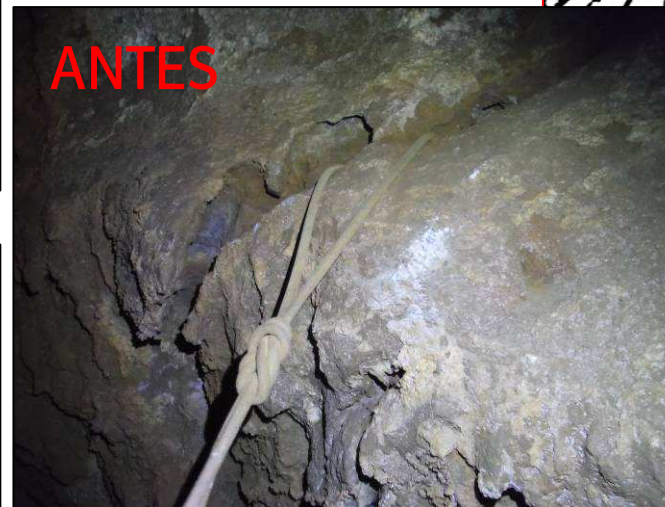
## Reequipación de acceso a resalte 3 metros

ANTES

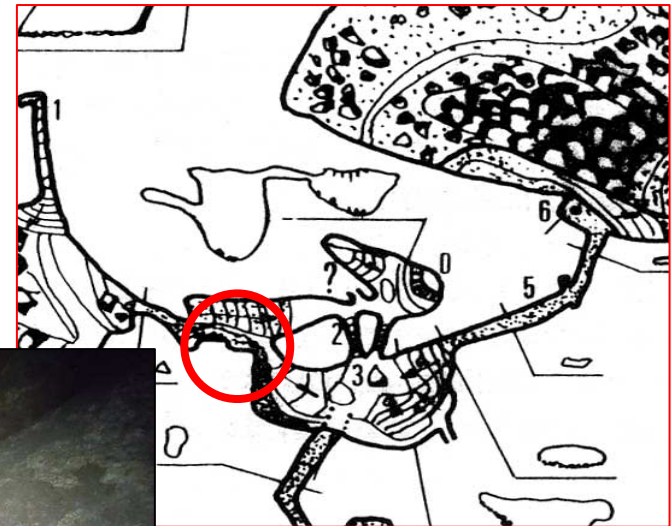
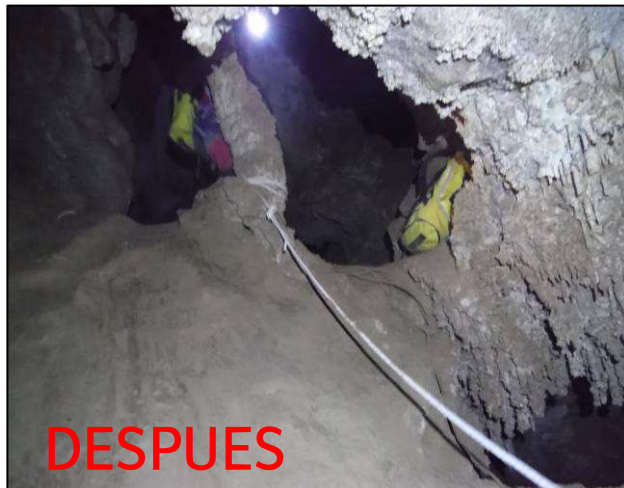
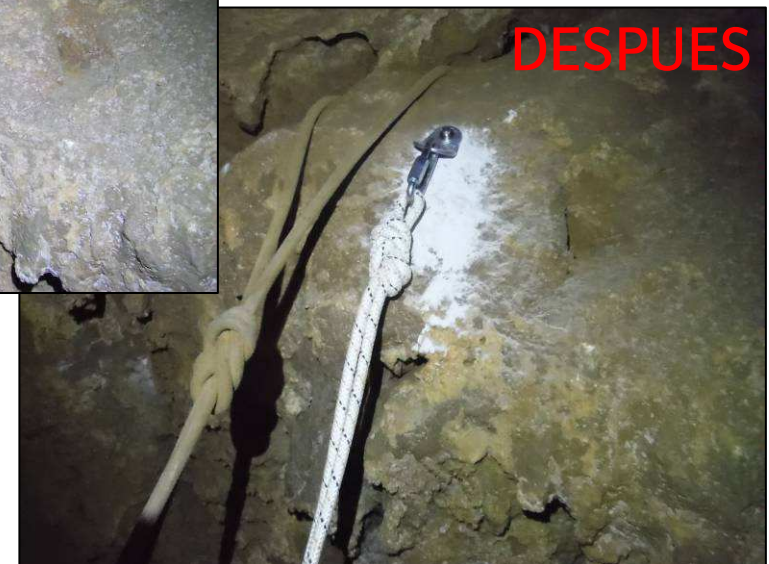
DESPUES

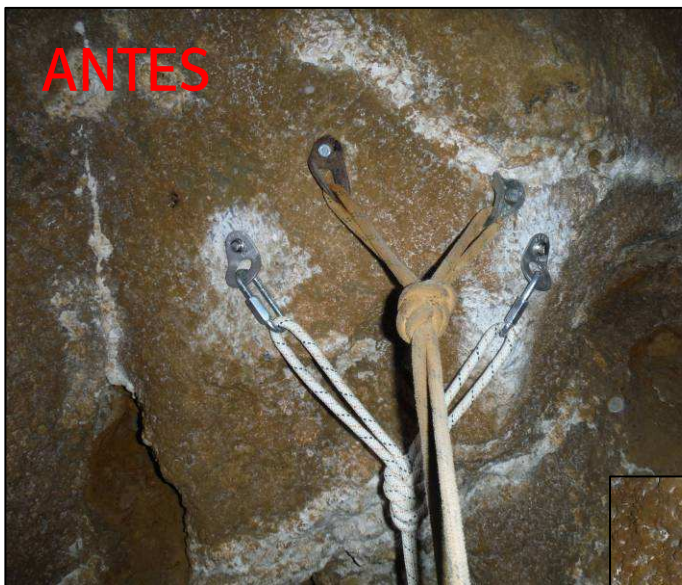
## Reequipación de resalte anterior al laminador

ANTES

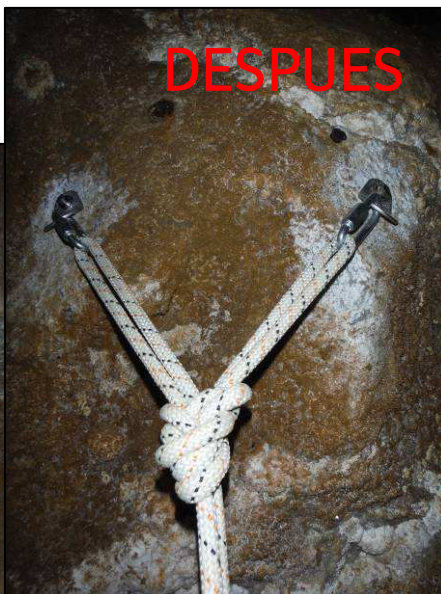
DESPUES

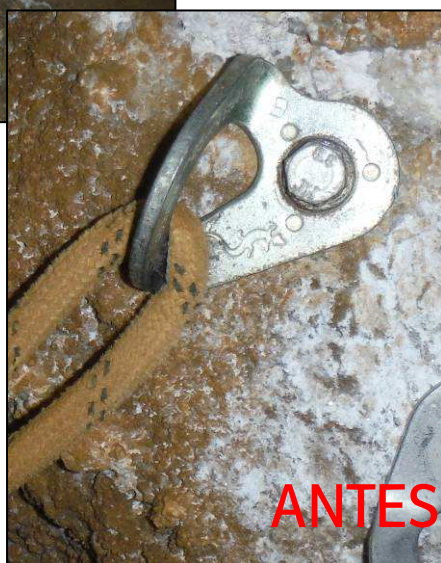
ANTES

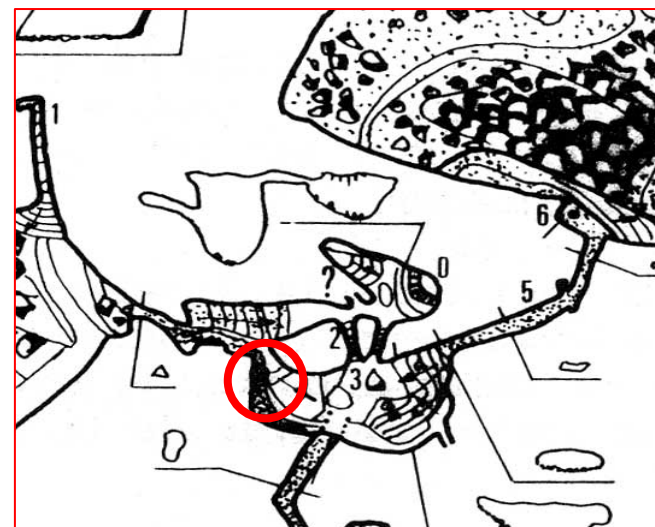
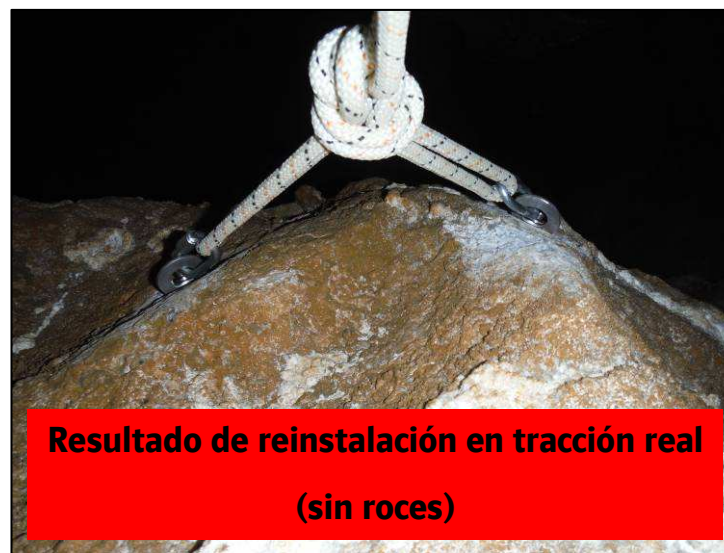
Resultado de reinstalación en tracción real  
(sin roces)

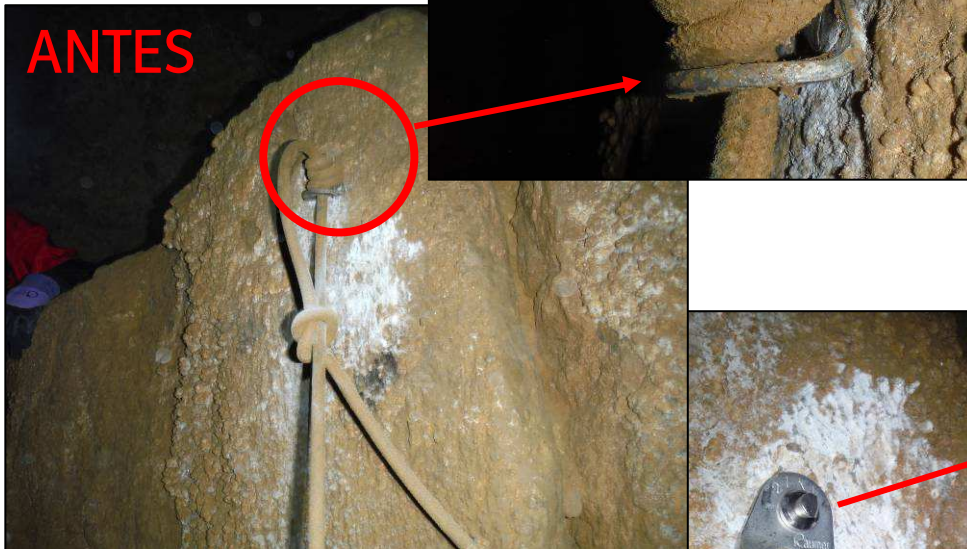
## Reequipación de pasamanos al salir del resalte.

ANTES

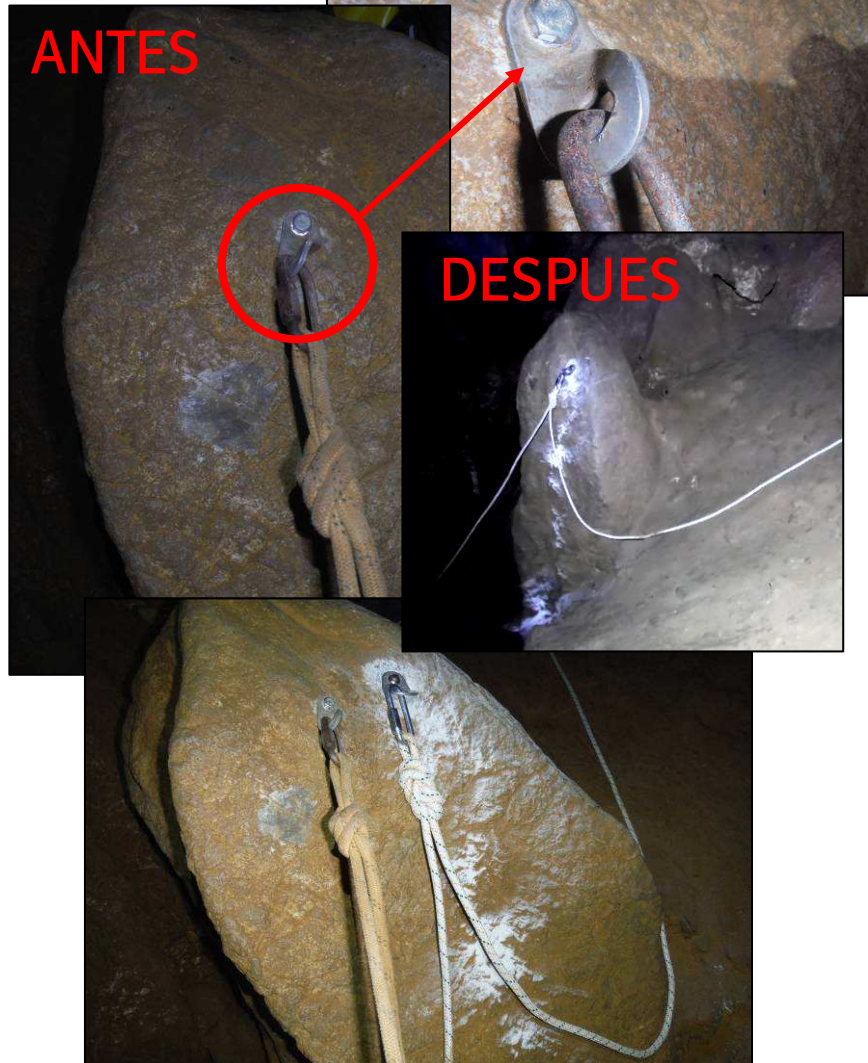
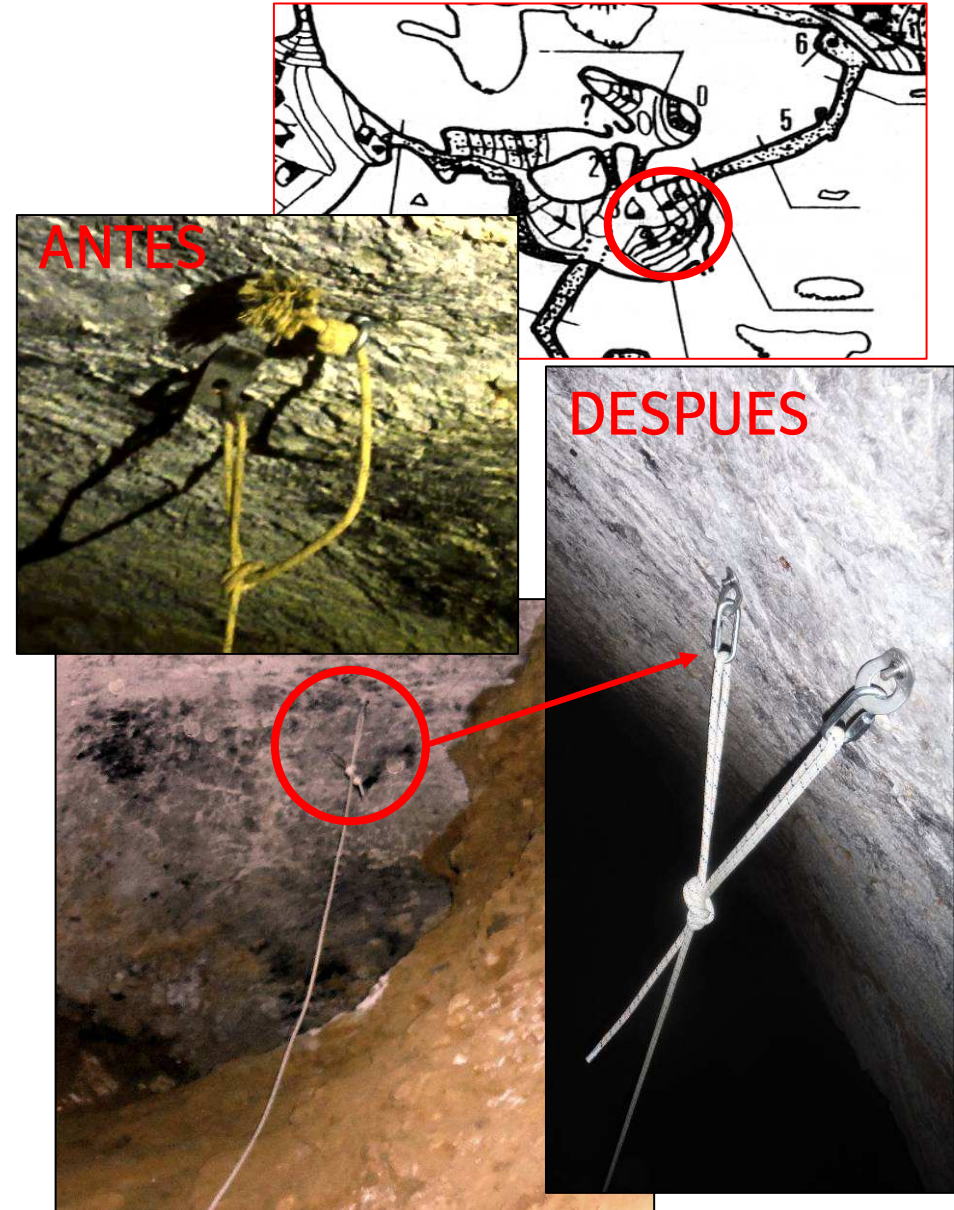
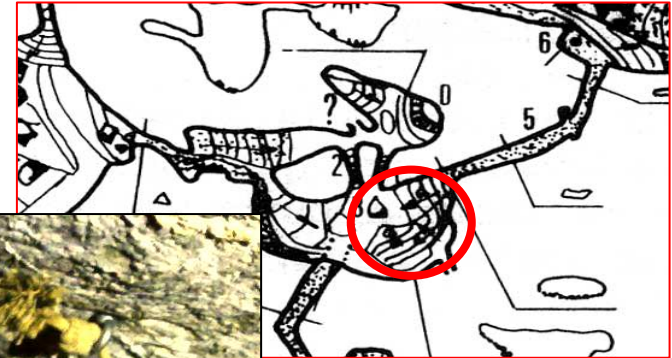
## Reequipación de pasamanos al salir del resalte hasta la entrada al laminador.

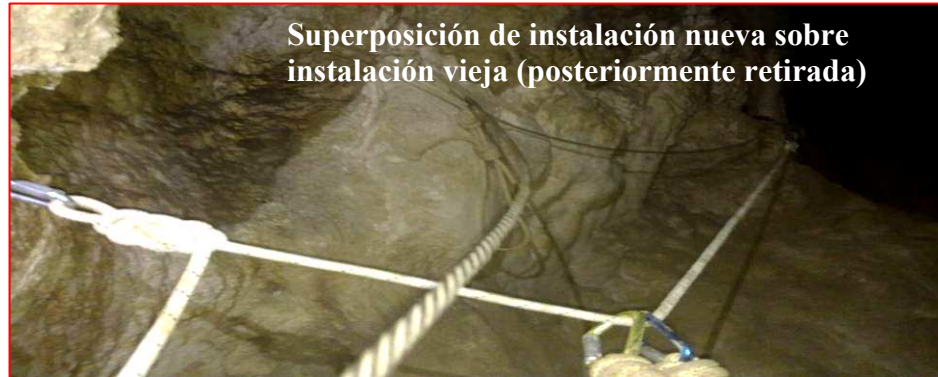
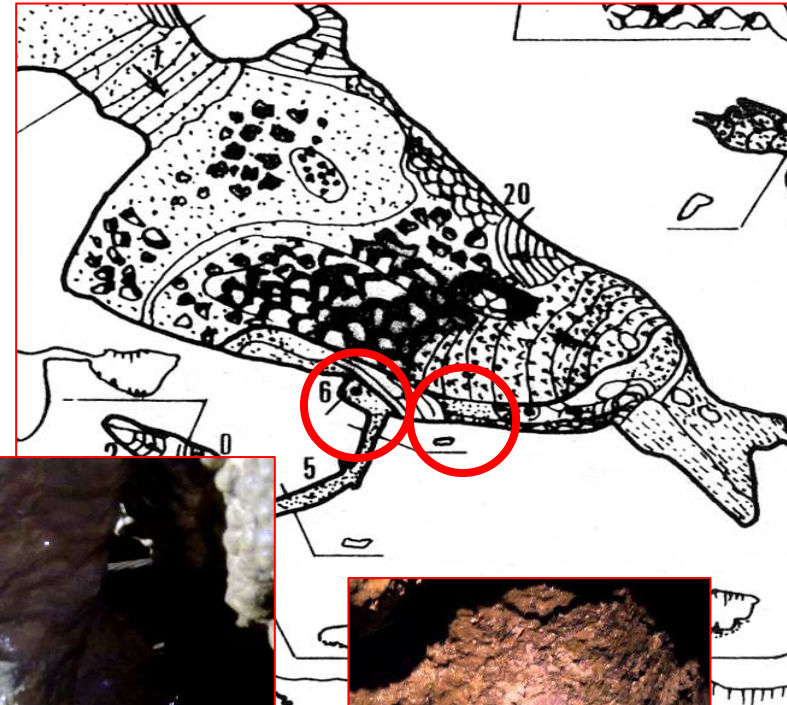
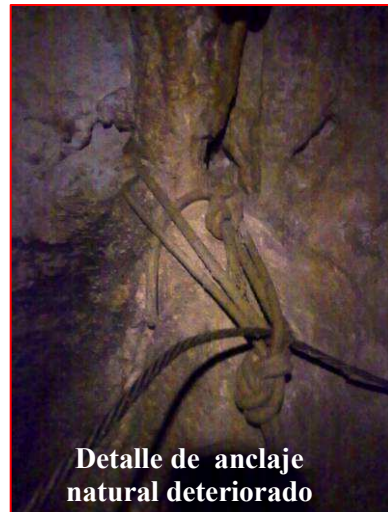
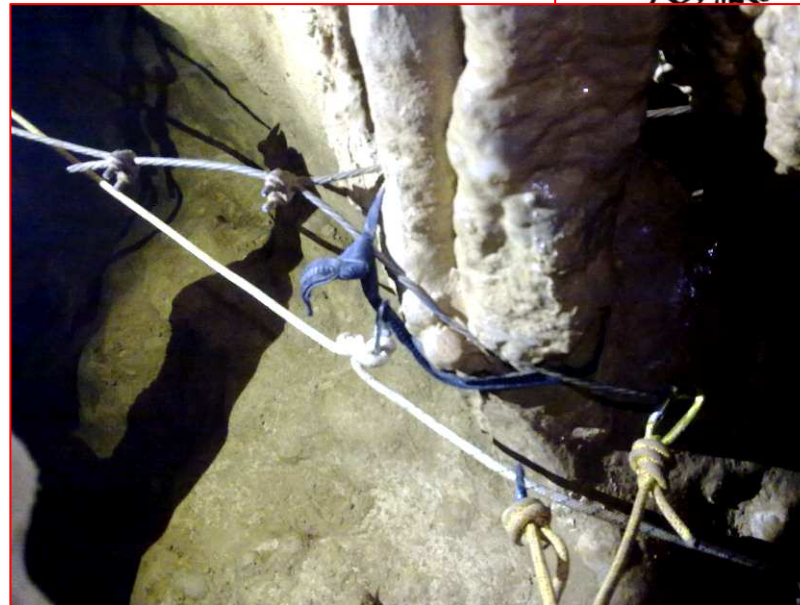
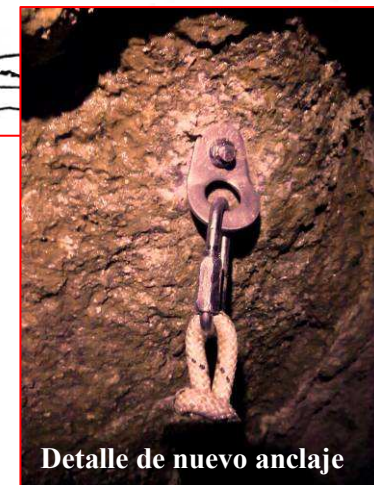
## Reequipación de primer pozo en la gran sala y sustitución de pasamanos de acero.

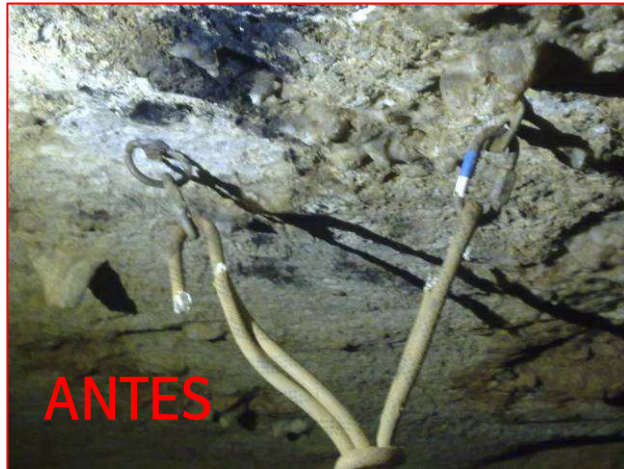
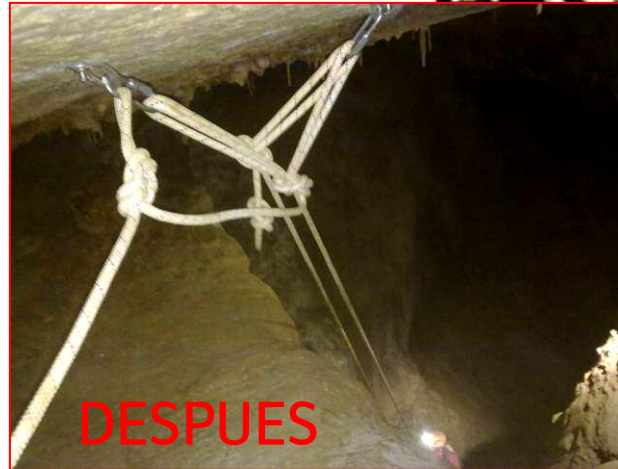
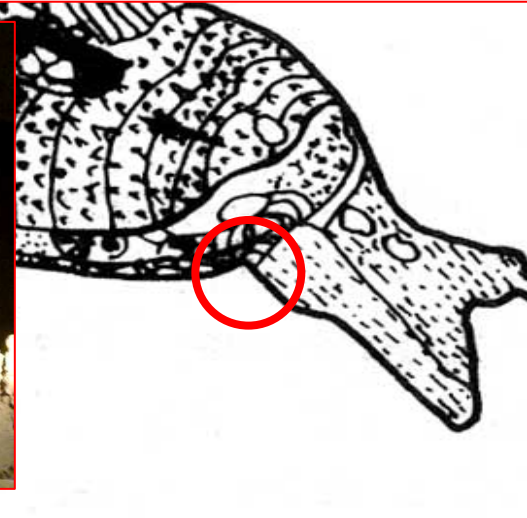
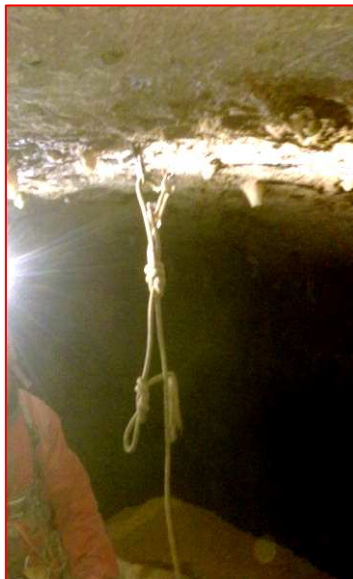
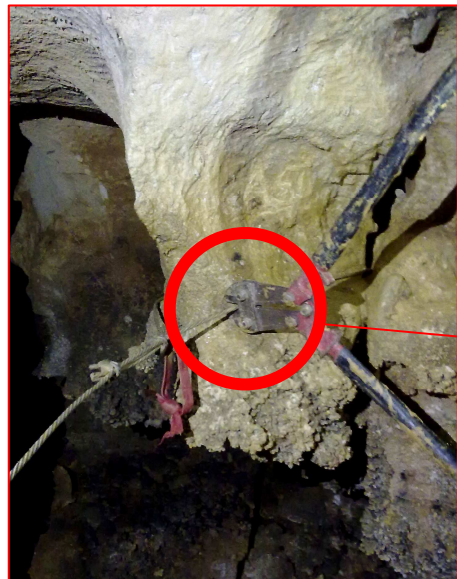
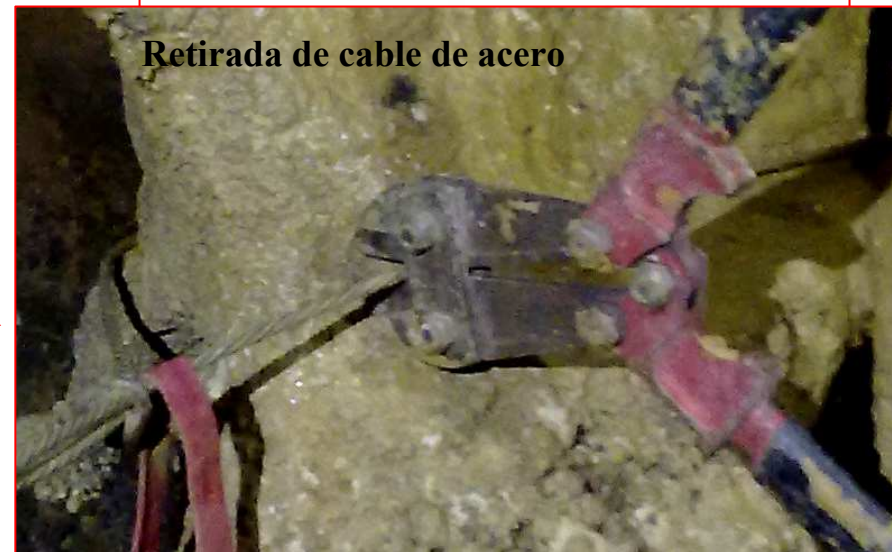
## Reequipación de rampa acceso a "cabecera pozo gran sala".

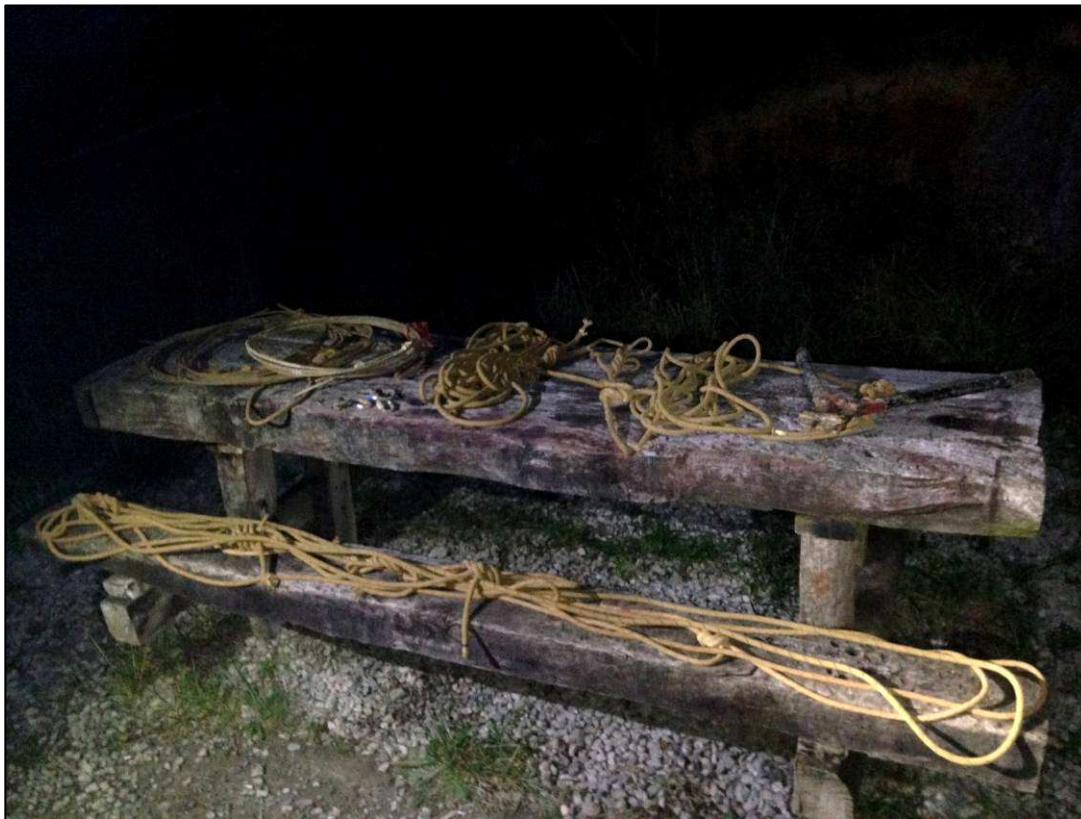
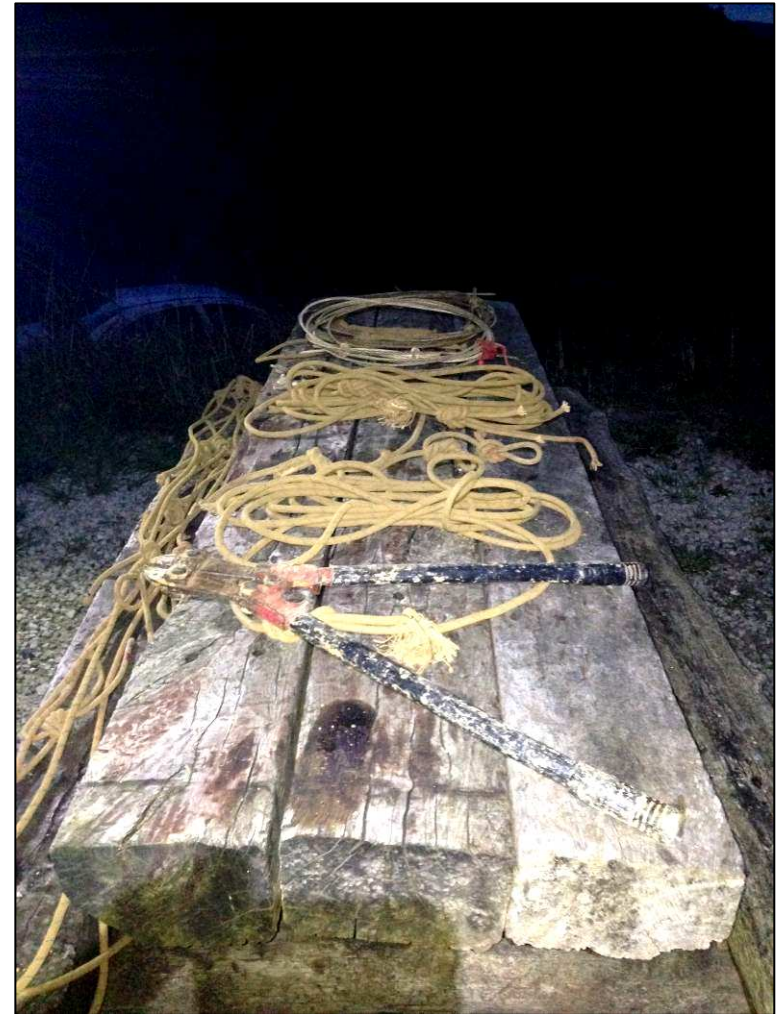
**Material retirado de la cavidad .**

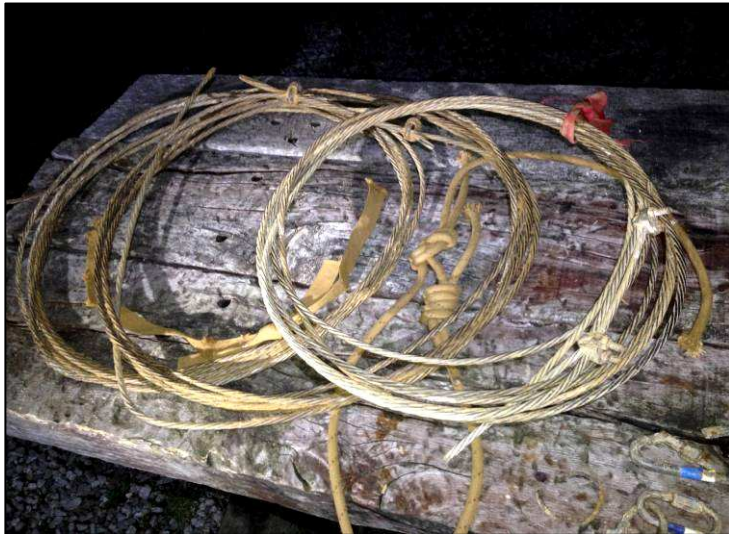
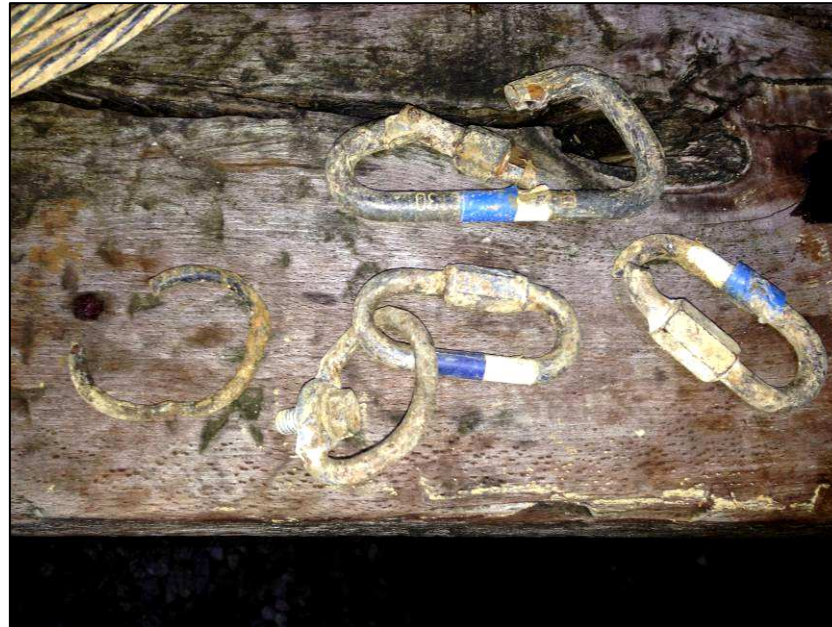
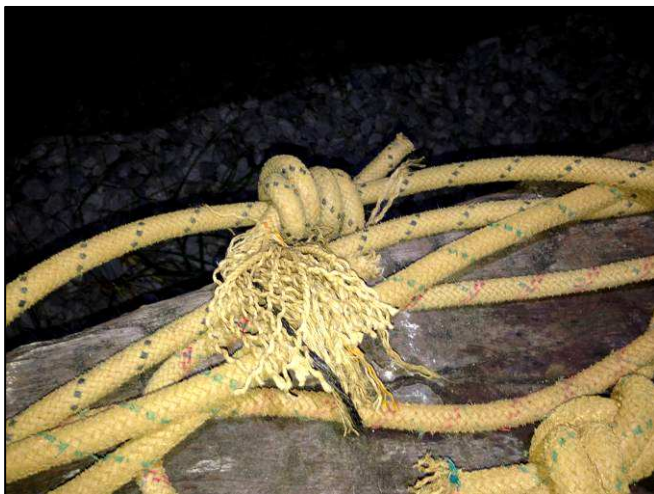
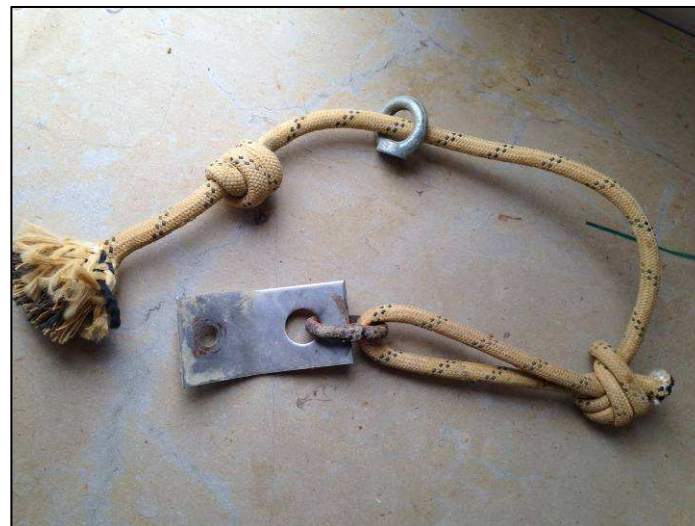
## Material retirado de la cavidad .
